影印機為火災起火源之可能性分析

何三平¹ 黃馨平¹ 張慧蓓²

¹ 長榮大學職業安全與衛生學系

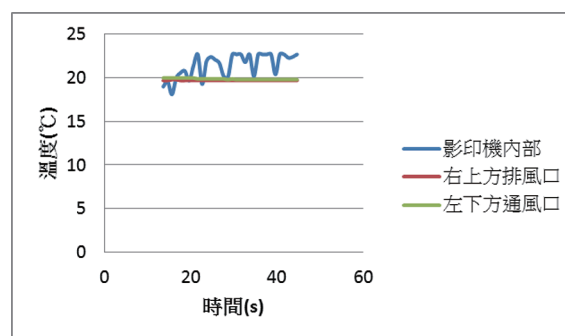
圖1 於影印機內部進行P電線短路實測之溫度曲線圖

口量測到溫度對時間作圖，由溫度曲線圖可得知其影印機內部因電線短路附近環境溫度(20.4°C)有稍微上升至23°C（因瞬間產生火花即熄滅），如圖1所示，惟並無造成影印機起火燃燒之情形。

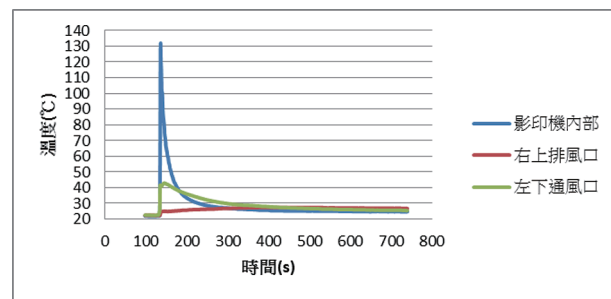
圖2 影印機內部各熱電偶溫度曲線圖

將T電線過負載於影印機內部附近量測到之溫度以及左下通風及右上排風口量測到的溫度對時間作曲線圖，由溫度曲線圖可得知其影印機內部雖因電線起火燃燒使得電線附近之熱

電偶測得溫度最高達到130°C，但溫度隨時間慢慢遞減回室溫，並無足夠的熱能造成影印機起火燃燒之情形如圖2所示。

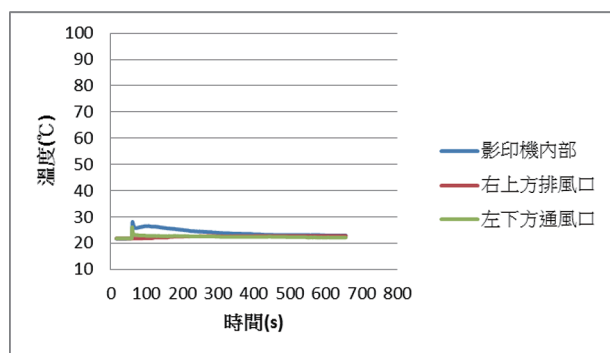
圖3 影印機內部各熱電偶溫度曲線圖

將P電線過負載，電線附近量測到之溫度以及左下通風口及右上排風口量測到的溫度對時間作曲線圖，由曲線圖可得知影印機內部溫度並無明顯上升之情形，故判斷其影印機內部電源線並無起火現象。如圖3所示。

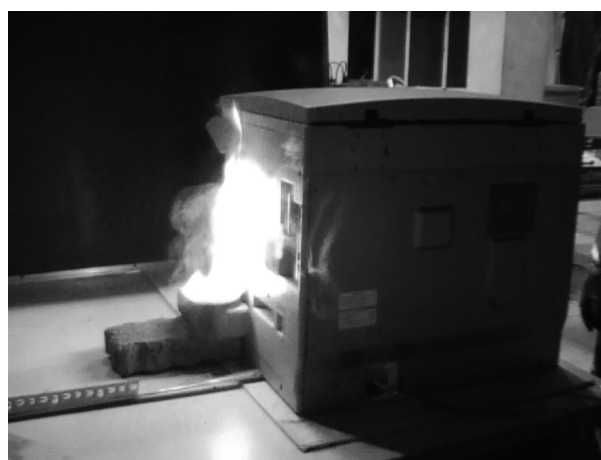
圖4 T電線與P電線過載引燃距影印機0cm之汽油

將T電線以及P電線分別於影印機內部進行過負載實測。當其油盤分別距離影印機通風口及排風口30cm及10cm處時，以T電線及P電線進行實測皆未能將油盤引燃。而當油盤距離影印機通風口及排風口0cm處時，因易燃性液體蒸氣之擴散使得T電線及P電線過載後將油盤引燃，如圖4所示。

而當影印機周圍放置汽油等易燃性液體時，由於其易燃性蒸氣擴散之原理，當其影印機內部發生過負載，不管其內部電源線材質為何皆會將距影印機0cm處之汽油油盤引燃而不會引燃10cm及30cm處之汽油，因此建議易燃性液體與電器設備於無通風狀態下應至少保持10cm，才不易被油氣引燃。
