-請注意高壓管線銲接安全-

一、前言

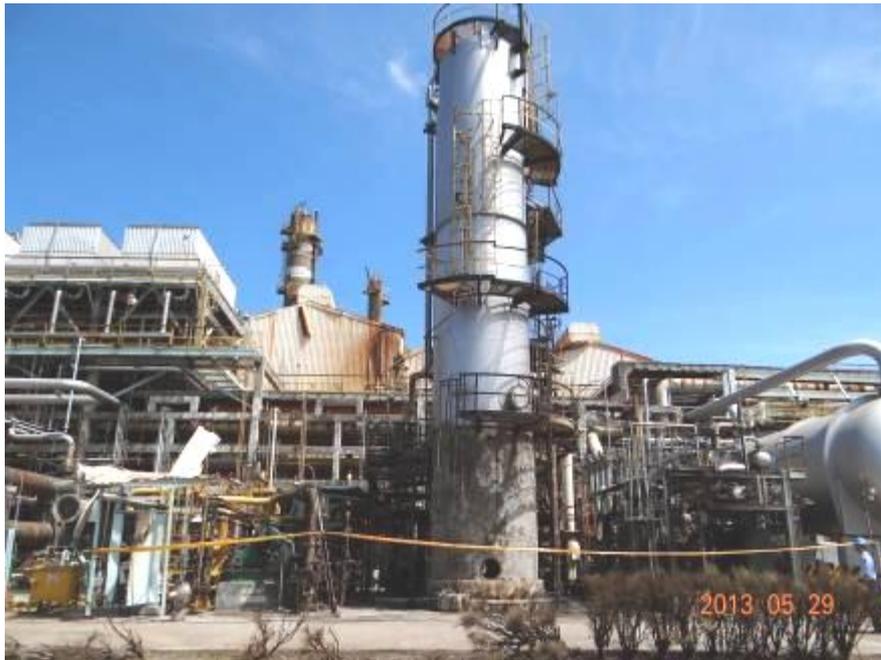
102年5月27日12時22分高雄某煉油廠立式圓筒型汽液分離塔下方出口排放管發生破管、洩漏進而引發氣爆(圖1和圖2)，造成附近廠房玻璃破碎、工廠設備毀損及停工，顯示製程管線需積極且專注地進行安全管理，才不會造成重大工安事故的發生。

圖 1 102年高雄某煉油廠管線洩漏爆炸造成製程單元毀損圖

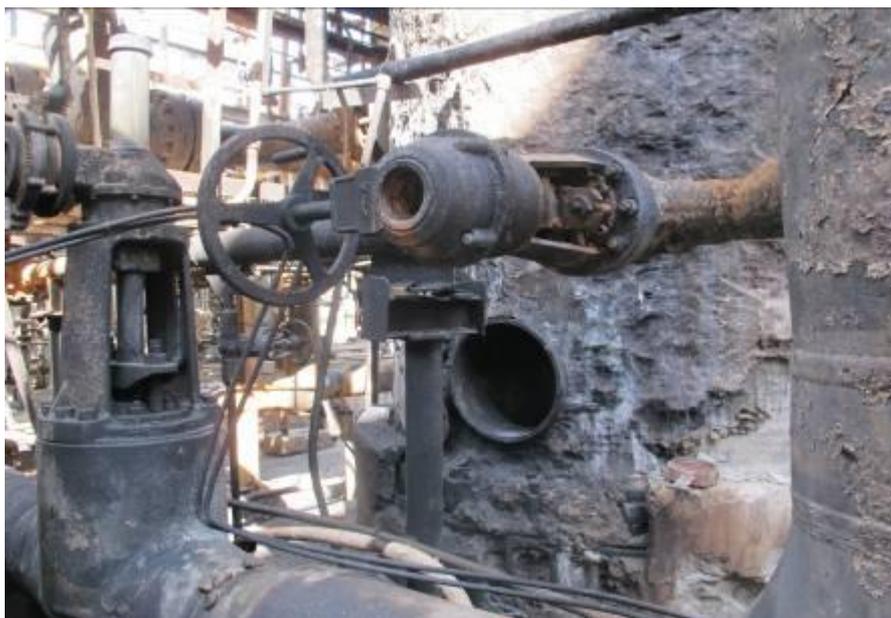
圖 2 102年高雄某煉油廠管線洩漏爆炸造成製程設備毀損圖

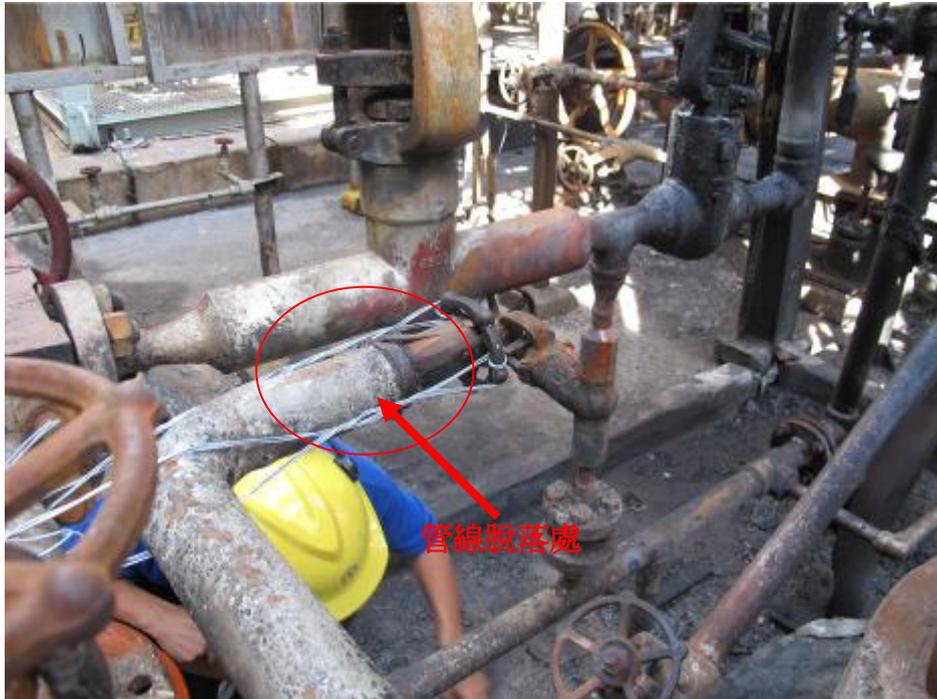
本工安事故發生於高雄某煉油廠之重油加氫脫硫工場，該脫硫製程氣液分離塔¹下方的高壓排放管²，在連接高壓閥與排放管之鐸道³處，發生破斷、脫落（如圖 3 紅色圈圈處），造成氣液分離塔內大量氫氣外洩，引發氣爆⁴。

圖 3 102 年高雄某煉油廠高壓排放管脫落圖

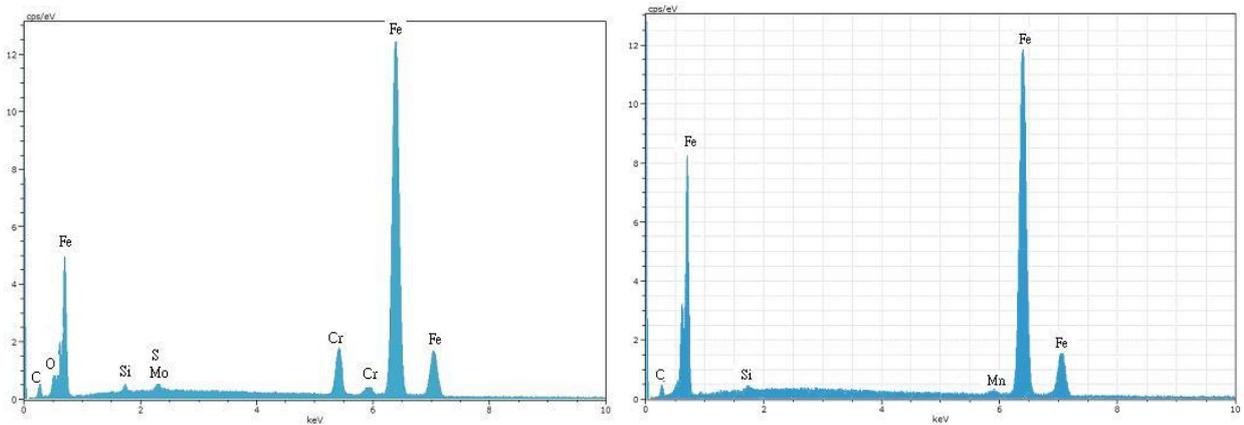
由該處鐸道破斷觀察及試驗發現，破斷處之鐸道硬度遠高於其他管道鐸道之硬度(如表 1)，且鐸道成分(含鉻，原設計為碳鋼)明顯與其他管道鐸道成分不同(如圖 4)，顯示當初施工時使用錯誤焊條。

圖 4 排放管破斷(左圖)與正常處(右圖)之鐳道成份光譜圖

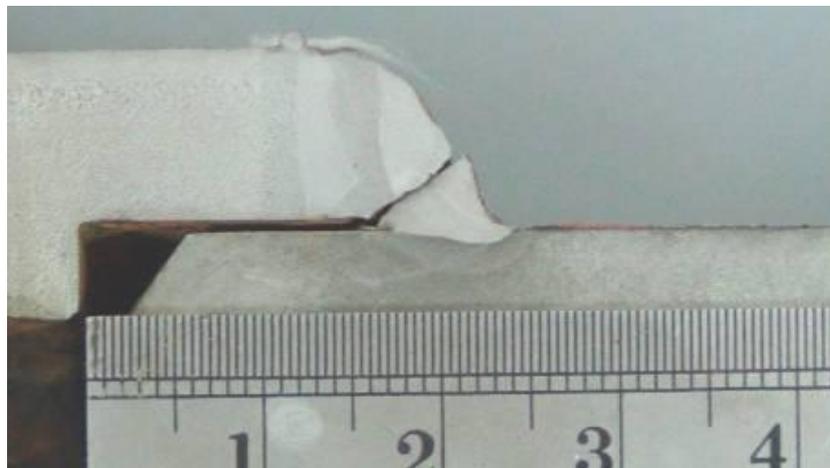
另由排放管破斷處之鐳道觀察發現，該處之鐳道腳長不足(如圖 5，排放管之直徑為 2 吋，厚度為 10mm)，鐳道根部局部滲透不足(如圖 6)，加上以套鐳方式焊接(原設計規範應使用對鐳焊接)，並且該處流體長期處於滯留狀態，極易發生硫化氫腐蝕，如圖 7 所示。

圖 5 鐳道斷裂處鐳道腳長 X 軸約 6mm，Y 軸約 10mm

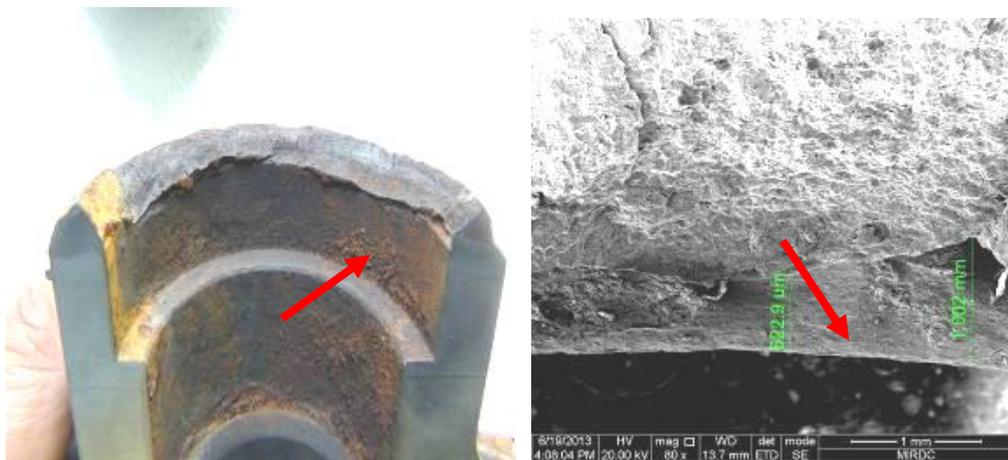
圖 6 管路鐳道斷裂處鐳道與母材局部鐳道滲透不足

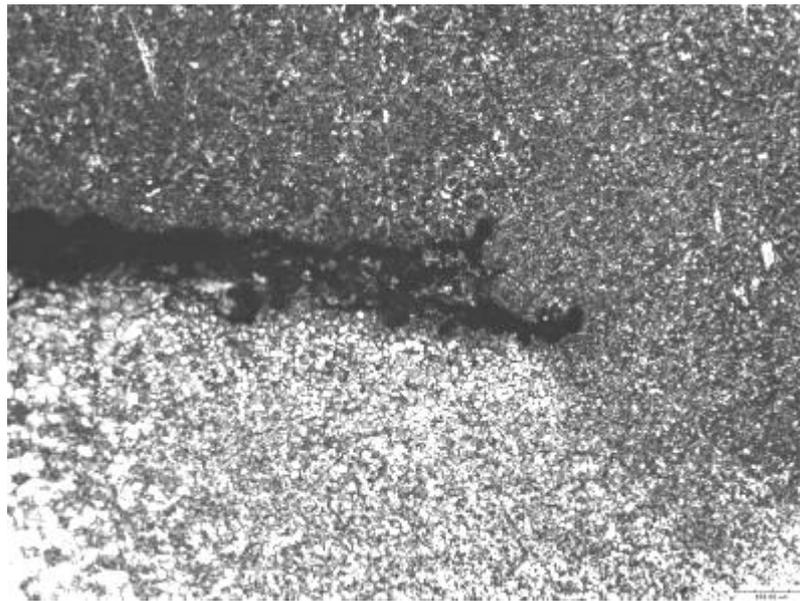
全管理並未到位，造成製程變更（加裝排放管）時，未實施風險評估（未評估出該段為滯留區，且內容物為高壓），未檢核施工規範（未檢視施工要求，該段需以對焊銜接），且變更後，亦造成強度降低未進行 P&ID 圖修改，加上現場施工不良（使用錯誤焊條，焊厚及焊接滲透不足，造成硬度太高，加裝之懸空排放管未提供足夠支撐，且鐸道成份使用高合金鐸條，其韌性大幅度降低）；此外鐸道硬度太高在濕式硫化氫環境下容易造成硫化氫應力腐蝕龜裂，在這些因素加乘作用下，管線從鐸道根部（滲透不足，強度最低處）產生微小裂痕（如圖 7）後，產生局部疲勞破壞及硫化氫應力腐蝕龜裂（如圖 8），並在高壓作用下，造成管路瞬間由內往外破壞，因而發生破管洩漏事故。

圖 7 金相觀察鐸道根部有微小裂痕生成

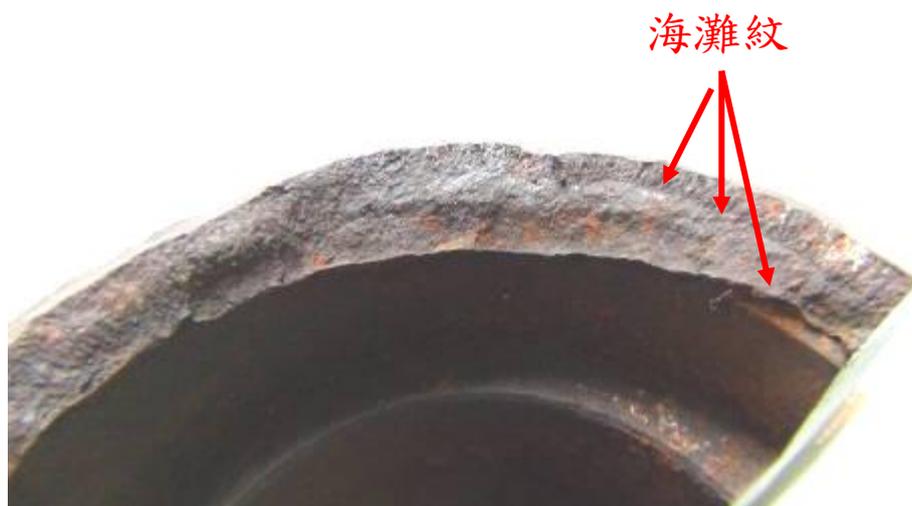
圖 8 高壓閥側鐸道斷裂面表面有模糊之海灘紋與腐蝕生成物形成

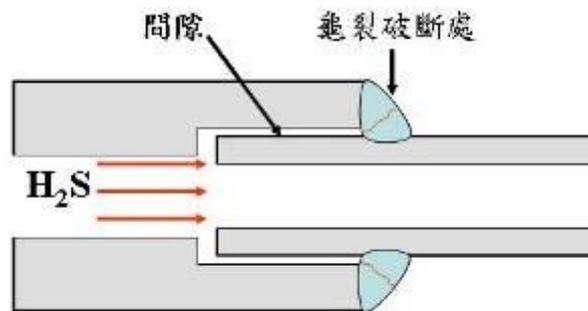
圖 9 套焊法蘭腐蝕示意圖

本次管線脫落處，其銲接方式為套銲，由於套銲易於管材和管件之間隙產生腐蝕(箭頭所示)，硫化氫易與鐵產生硫化鐵，並產生氫原子，氫原子滲入高硬度銲道，在應力作用，會產生硫化氫應力腐蝕龜裂，若再加上疲勞加乘作用，就會導致套焊連接處產生脫落，並造成管線內容物外洩。對於一般常見的管線銲接方式，優缺點如表 2。

1. 現場作業或製程變更時，一定要實施變更管理。製程變更應事先提出製程修改安全計畫申請，透過審查程序，以確保所有之危害與風險均被審慎鑑別與評估，並作適當之防範措施，而製程變更後亦須進行人員告知、教育訓練與技術資料更新等作為，以確保變更之執行不會產生新風險。
2. 製成進行變更管理，變更設施需和變更前維持相同標準或以上。
3. 銲接時需實施銲接管理，尤其銲條選擇、銲道處理、銲接方式等，一定要確實檢核和施作。
4. 管線銲接後需依相關法規或工程規範之要求實施銲後熱處理，應依規範要求加工，以消除或減少在銲接過程中所產生的應力以及硬度，防止銲道和熱影響區，但高合金鋼材質可能產生應力腐蝕劣化。
5. 銲接時必須依照標準程序實施銲接；對於銲工必須實施管理，以確保其施工品質；銲接後必需對銲道實施必要之檢測，例如射線照相、硬度量測或材質確認(PMI)，以確認施工品質，確保安全。
4. 對於異常或有嚴重腐蝕之虞管線，應實施機械完整性(Mechanical integrity, 簡稱 MI)評估與管理。管線材質選用，需依管線內容物物性及化性進行考量及規劃，以避免腐蝕現象發生。
5. 石化廠等廠內管線，定期使用導波等檢測法做大範圍及大面積檢測，以防止管線因腐蝕造成的洩漏，且對長距離管線亦應進行定期檢測。
6. 高壓操作管線有嚴重腐蝕之慮或有發生間隙腐蝕之管線，不得使用套銲。
