壓氣施丁. 類號: SDS-P-001

總號: 0049

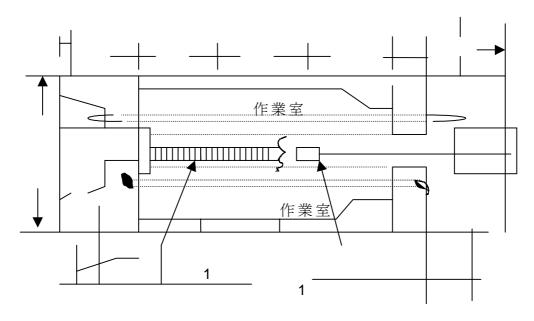
圖1 S式沈箱(上部氣閘室省略)

某營造公司在運河上使用S式沈箱(圖1)建造高速公路橋墩,平均每日使之下沈1m,發生事故的當日,下沈深度爲地下19m。此運河是大阪最爲污穢

1996年7月事故發生的前一天,尚以0.8kg/cm²的相內壓力作業著。但土壤已從粘土層變成含青色的砂礫層,當往砂礫層下挖約45cm深時已是上午11點30分左右,作業人員停止作業,全體離開至沈箱外。然後,此工程負責人將其減壓至0.4kg/cm²,讓沈箱下沈,且調節送排氣閥塞,再還原爲原來的0.8kg/cm²後離開。次日,測量儀器人員查看氣拜啓壓計時,發現壓力已降爲0,且上鎖的人孔蓋也已打開。

因前夜加壓,次日早上又未送氣通風(工程主管已在前夜停止送氣,且將壓力回歸至0.8kg/cm²),故壓入砂礫層之空氣已失去氧含量後,再回流至箱內,故沈箱內已呈缺氧狀態。
