移動式起重機作業-墜落災害預防

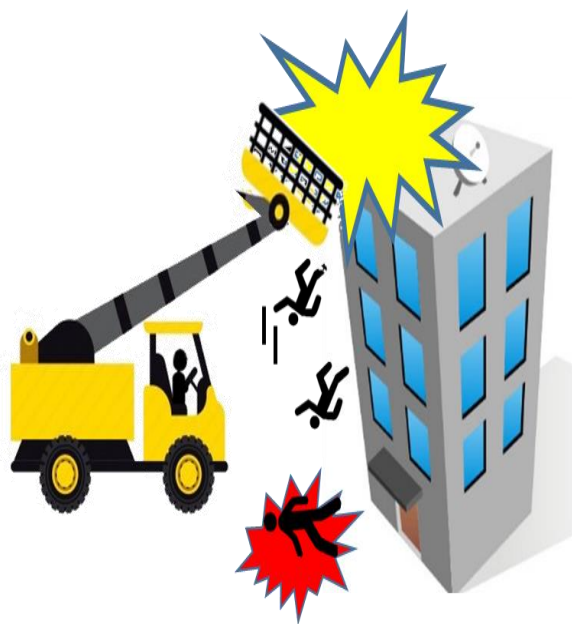
案例 1

108 年 10 月 10 日，3 名勞工搭乘移動式起重機搭乘設備，從地面至鋼構屋頂從事屋頂增建工程，當搭乘設備升至屋頂上方欲將吊桿往內縮過程時，搭乘設備撞擊屋頂鋼樑，導致搭乘設備向後翻，造成 3 人由高約 24 公尺處墜落至地面，送醫搶救後宣告不治。

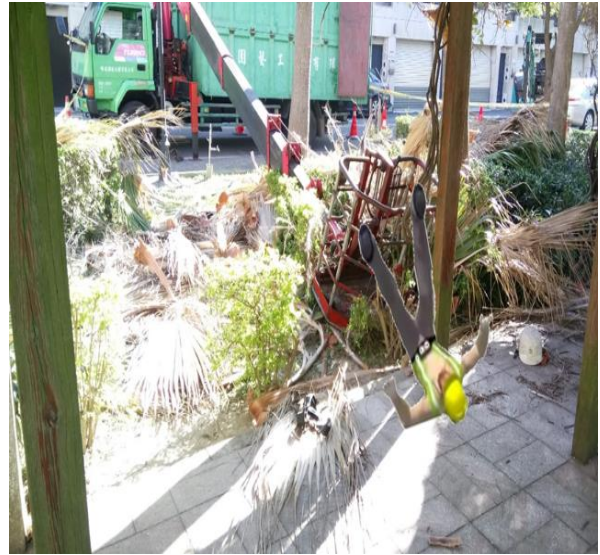
案例 2

109 年 11 月 24 日，1 名勞工於某公園使用 2.9T 移動式起重機附掛搭乘設備，從事椰子樹修剪，於修剪完第三棵時因吊臂固定銷孔有裂傷，故強度不足斷裂，導致勞工與搭乘設備一起墜落至地面，墜落高度約 9 公尺，送醫搶救宣告不治。

序號	罹災日期	災害概述
1	107.03.23	1 名勞工搭乘移動式起重機附掛之搭乘設備，從事聖誕樹拆除作業，拆除時將聖誕樹上層以繩索固定於搭乘設備前方欲將其吊運至地面，過程中因搭乘設備連動桿不堪負荷斷裂折彎致該搭乘設備傾倒，且勞工亦未使用安全帶等防墜措施，造成勞工墜落地面，送醫後搶救不治。(1 死)
2	107.12.01	2 名勞工從事清運模板廢料作業，其中 1 名勞工操作起重機抓斗將防塵網夾至車斗後，欲自操作位置下至地面時不慎墜落，送醫搶救後宣告不治。(1 死)
3	108.07.18	3 名勞工從事 250 噸移動式起重機組裝作業，勞工 A 及 B 站立於離地高度 3 公尺之桁架平台上，欲將捲揚馬達中的鋼索抽出，作業過程中勞工 B 踩空墜落至地面，送醫搶救後宣告不治。(1 死)
4	108.10.10	3 名勞工搭乘移動式起重機搭乘設備，從地面至鋼構屋頂從事屋頂增建工程，當搭乘設備升至屋頂上方欲將吊桿往內縮過程時，搭乘設備撞擊屋頂鋼樑，導致搭乘設備向後翻，造成 3 人由高約 24 公尺處墜落至地面，送醫搶救後宣告不治。(3 死)
5	109.06.30	1 名勞工自積載型起重機駕駛座後方的車斗架爬上所載運之貨櫃上方，從事貨櫃吊具掛勾作業，當完成作業後欲沿車斗架爬下時，不慎自車斗架墜落地面，送醫搶救後宣告不治。(1 死)
6	109.11.24	1 名勞工使用 2.9T 移動式起重機附掛搭乘設備，從事椰子樹修剪，於修剪完第 3 棵時因吊臂固定軸孔有裂傷，故強度不足斷裂，導致勞工與搭乘設備一起墜落至地面，送醫搶救後宣告不治。(1 死)

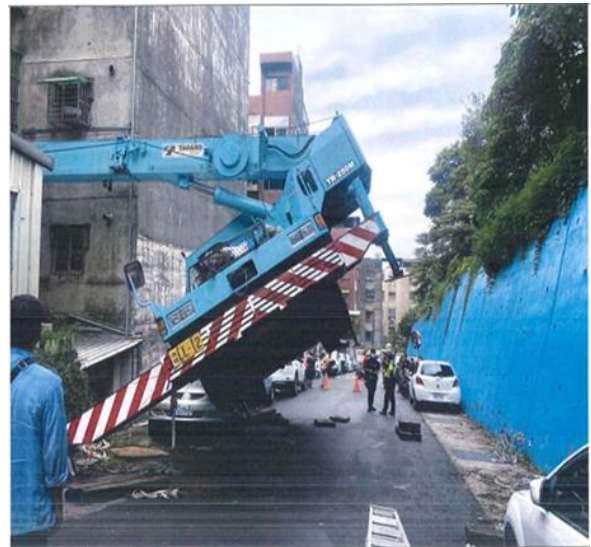
案例 3

111 年 09 月 06 日，1 名自營業者租借移動式起重機從事外牆防水油漆作業，因施工區域兩排道路尚有車輛未移走，導致外伸撐座無法伸到最大化，但仍持續作業，後因吊桿延伸過長，致起重機傾斜造成吊桿及固定欄倒落，固定欄連同勞工一併墜落致鐵皮屋之屋頂，受傷送醫治療。
