介紹

1. 使用範圍

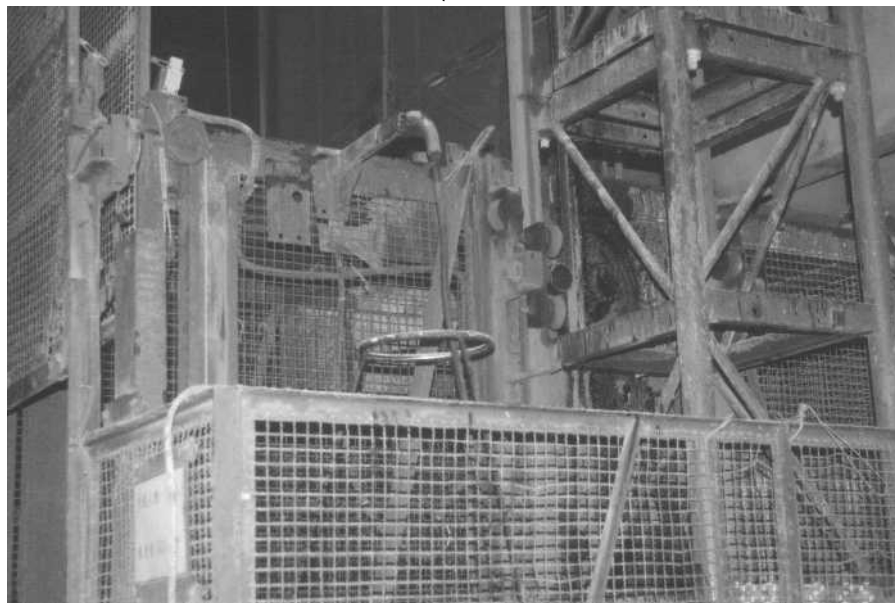
照片2 施工電梯之電纜箱(照片中中間之圓圈即是)
(資料來源：本計劃參與人員自行拍攝)

- (1) 施工電梯：設置於營造工程工地供人員、材料或其他貨物上下高處之一種設備屬法令規定之昇降機。因此為防止意外事故之發生，施工電梯應符合國家勞工法令規定升降機應具備之全部安全設施(如圖1)。
- (2) 電纜保護架及電纜箱：車廂行程中會移動，移動時電纜仍必須將電源輸送至車廂中，是以在地面或最底層上有一儲存電纜之位置之為電纜箱。而在塔柱各個位置設置一導架，以保護電纜之安全，稱之為電纜保護架。(如照片2、照片3)
- (3) 塔柱：施工電梯上下所依附之主要架構。此裝置多為可拆解之方柱或三角柱之外觀，故稱塔柱。(如照片1)
- (4) 昇降路：施工電梯上下時所經之運動路線為昇降路。

- (1) 限速制動裝置：亦稱限速器(如圖2)，目的在使車廂運動達特定速度後，將自行啓動產生煞車作用，一般由制動錐、離心塊、彈簧等組成，當車廂超速時，離心塊將脫離彈簧的力量帶動制動錐而形成煞車。
- (2) 電纜保護架及電纜箱：車廂移動行程中，仍必須將電源經電纜輸送至車廂中，是以在地面或最底層上有一儲存電纜之空間，用以儲存目前尚未伸張之電纜線。同時為保護電纜不因任何原因與其他物體碰撞而產生損害，亦為避免電纜進入車廂或其他移動中物體而造成破壞故設置一具保護功能之導架。

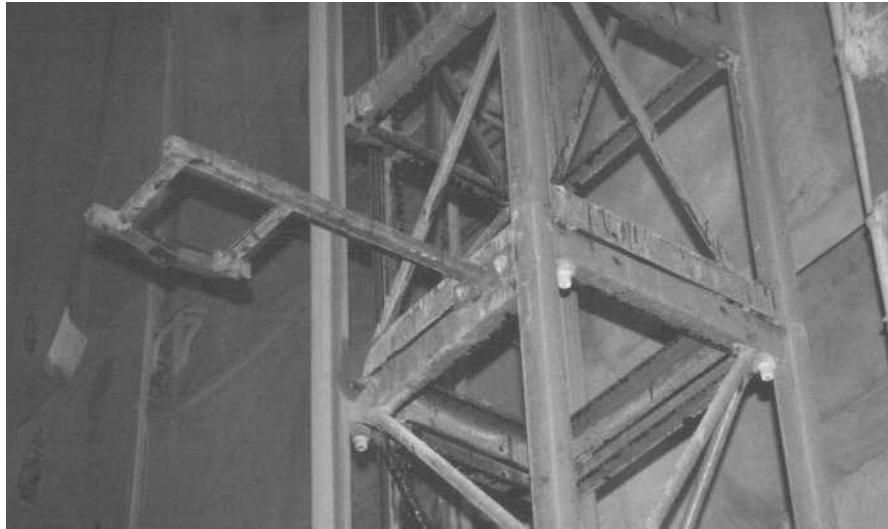
照片3 施工電梯之電纜導架(照片中由塔柱伸出之方框即是)
(資料來源：本計劃參與人員自行拍攝)
