# 堆高機作業危害預防

**您**知道四處趴趴走的堆高機，也潛藏了許多危害嗎？堆高機因機動性強，活動範圍大，且有裝卸、堆高和轉運之能力，而廣泛應用於各行業，是業界常用之搬運機械。但依據重大職災統計顯示，民國 107 年至 111 年 11 月間共發生 47 件與堆高機作業相關的重大職災案件(如圖 1)，顯示堆高機作業安全一定要提高警覺。

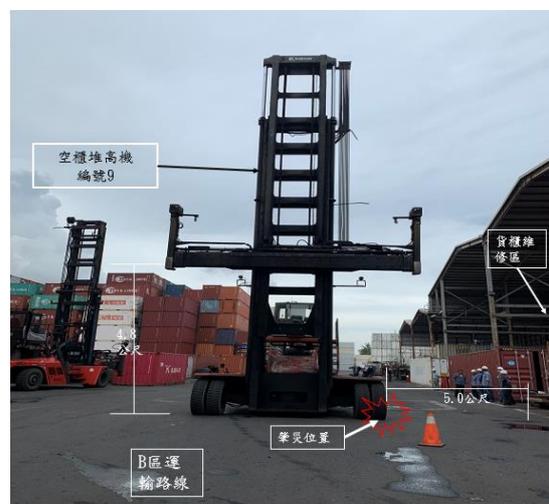
### 案例 1

108 年 06 月 24 日，1 名勞工於場內運輸路線行走時，遭後方載運空櫃之堆高機左前輪輾壓下肢，送醫後傷重不治。

<ul style="list-style-type: none"><li>● 未妥善規劃行進路線，實施人車分道。</li><li>● 未設置管制引導人員。</li><li>● 車速過快。</li><li>● 物品堆疊太高妨礙駕駛視線。</li></ul>

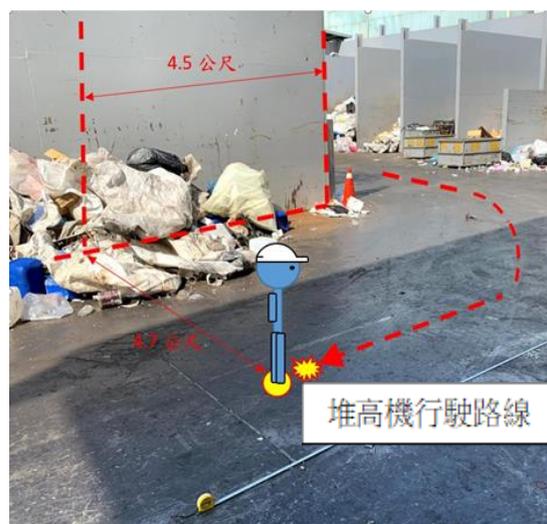
### 案例 2

110 年 01 月 23 日，1 名勞工從事塑膠袋整理作業，遭後方行進但視野遭金屬回收物及桅桿遮蔽之堆高機撞擊，送醫後傷重不治。

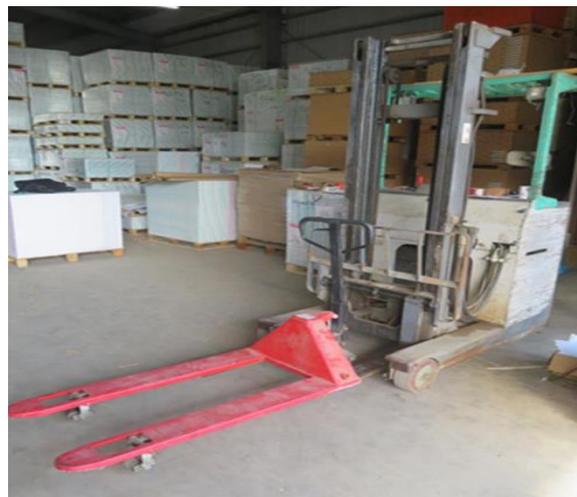
### 案例 1

109 年 10 月 27 日，1 名勞工完成貨櫃卸貨作業時，站立於堆高機之貨叉上欲下至地面，過程中不慎跌落撞傷頭部，送醫後傷重不治。

- 未禁止勞工以堆高機作為上下設備。
- 未禁止勞工站立於堆高機貨叉上作業。
- 堆高機行進時未禁止勞工以堆高機作為搭乘設備。

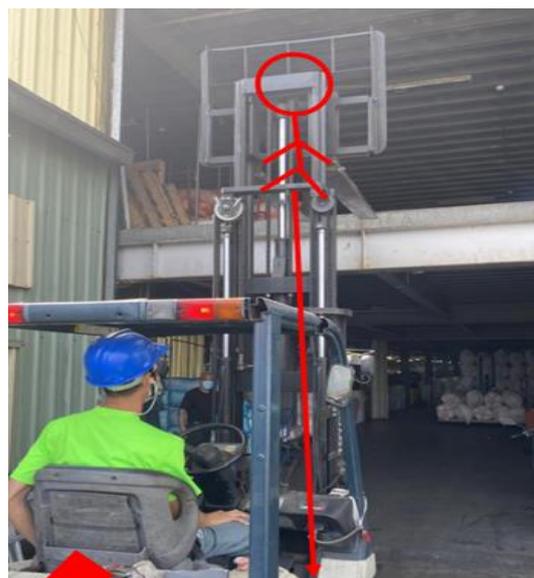
### 案例 2

110 年 05 月 17 日，1 名勞工從事排煙百葉窗安裝工程，作業中跨站在堆高機貨叉上方，欲由堆高機抬升至 2 樓物料平台取百葉窗，在上升過程中勞工不慎墜落地面，送醫後傷重不治。

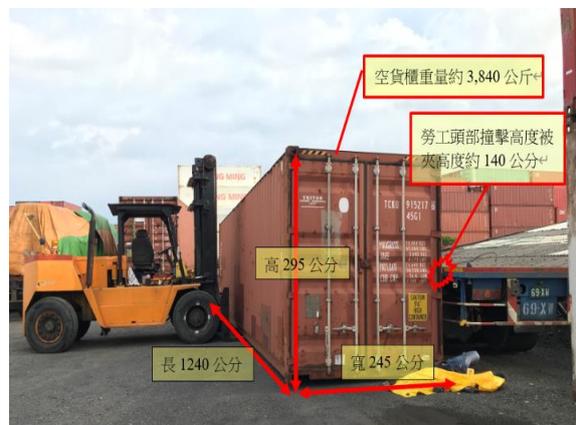
### 案例 1

108 年 07 月 15 日，勞工 A 駕駛堆高機從事貨櫃搬運作業，因視線被貨櫃遮蔽，未發現勞工 B 進入貨櫃與貨車板台間隙，致勞工 B 被夾於貨櫃與板台之間，送醫後傷重不治。

- 勞工身體介於桅桿及頂篷之間，在未熄火狀態下進行檢查，因誤觸操作桿致災。
- 停車時貨叉未放置地面及制動。
- 停放在斜坡處又未設輪擋。

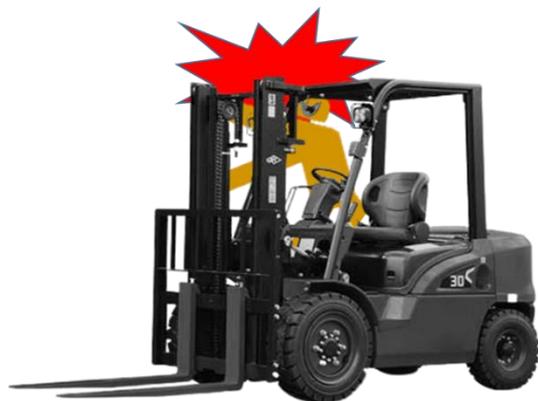
### 案例 2

111 年 01 月 14 日，勞工從事堆高機檢查作業，過程中勞工側身於桅桿與頂蓬間檢查堆高機滲油時，因未關閉電源並誤觸操作桿使堆高機桅桿後傾，致勞工遭桅桿之連接橫桿與頂蓬前緣夾傷，送醫後傷重不治。

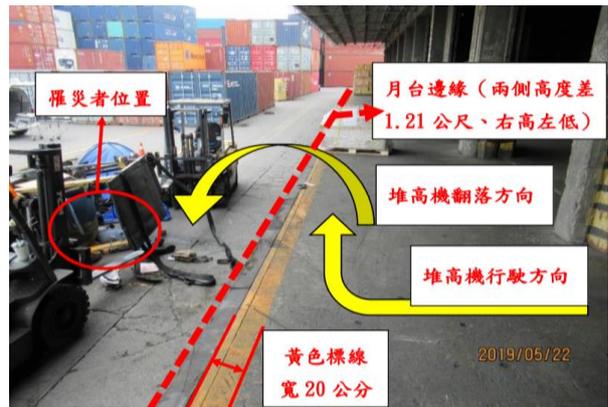
### 案例 1

108 年 05 月 22 日，1 名勞工駕駛堆高機於月台邊緣欲搬運貨物時，左後輪越過月台邊緣造成重心不穩翻落月台，勞工遭翻覆之堆高機壓住傷重死亡。

- 堆高機行進時未注意路況。
- 未使用駕駛座安全帶。
- 載運的貨物超出堆高機之最大荷重。
- 下坡及轉彎時未減速。

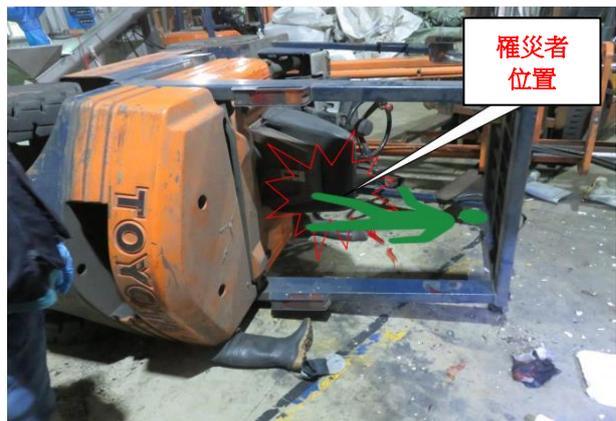
### 案例 2

108 年 11 月 21 日，勞工 A 駕駛堆高機從事搬運作業，因重心不穩翻覆，勞工 A 遭堆高機車體壓到右足，同時壓到站在下料區之勞工 B，造成 1 死 1 傷。

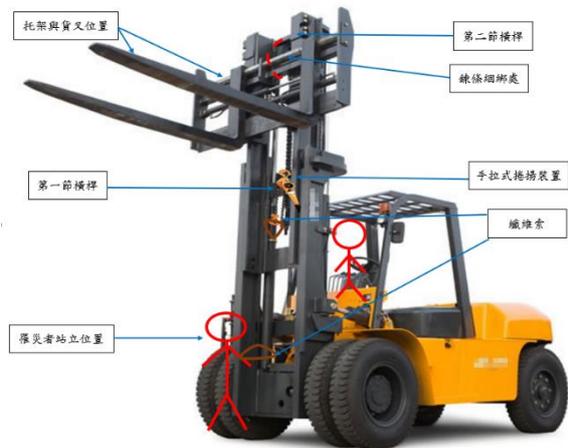
### 案例 1

109 年 10 月 28 日，1 名勞工從事堆高機升降油壓缸拆卸作業，因固定托架及貨叉的鏈條斷裂，托架及貨叉由上方飛落，撞擊下方勞工並將他壓於貨叉下方與地面間，送醫後傷重不治。

- 維修堆高機時，未依標準流程檢核或未設置防止車體及物件飛落之設備。
- 物品未確實保持穩固。
- 未留意作業環境動線及障礙物。

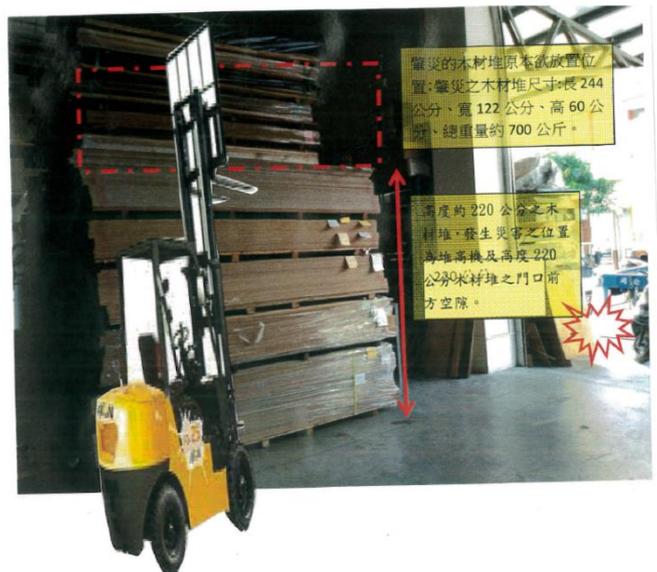
### 案例 2

109 年 11 月 04 日，勞工 A 駕駛堆高機從事木材搬運堆置作業，當貨叉上升至作業高度時，不甚碰撞到下層貨物的左前緣上端，造成堆高機向前行且同時在升高貨叉的過程中，未綁縛的木材堆上方木材滑動，致木材堆重心偏移並連同棧板翻轉下來，壓砸當時站在門口理貨之勞工 B，送醫後傷重不治。
